**Mantenimiento preventivo y correctivo de un equipo de cómputo de escritorio:  
diagnóstico térmico, limpieza integral y restitución del servicio**

| Campo | Detalle |
|---|---|
| Tema del informe | Mantenimiento preventivo y correctivo de un equipo de cómputo de escritorio del área contable de la empresa Comercial Andina S.A. |
| Equipo intervenido | PC de escritorio ensamblada (código de activo PC-ADM-003) |
| Orden de servicio | OS-2026-014, del 10 de julio de 2026 |

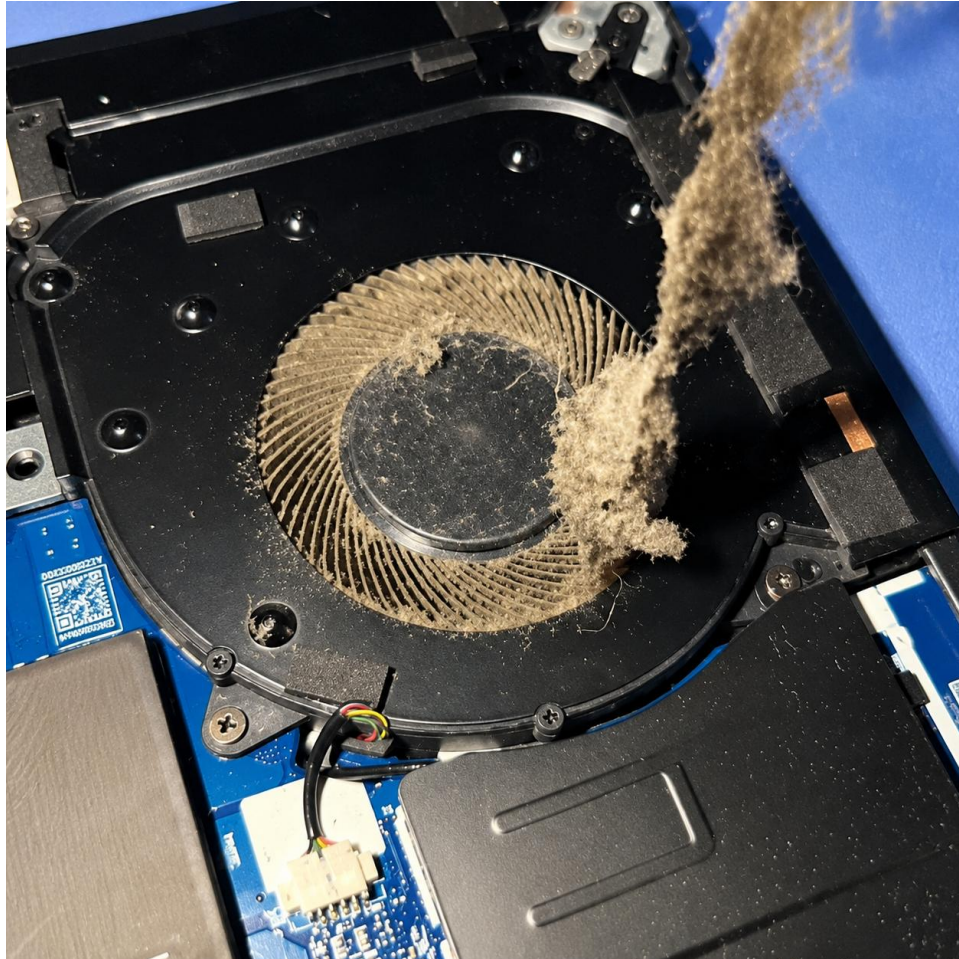
## Figura 1

Las pruebas confirmaron la hipótesis. La inspección visual reveló acumulación extrema de pelusa y polvo en el ventilador del procesador (Figura 1) y una capa densa de suciedad en el filtro frontal del gabinete (Figura 2); el monitoreo con HWMonitor registró 92 °C en el procesador tras diez minutos de carga, a tres grados del límite de 95 °C especificado por el fabricante (AMD, 2019), con el ventilador al máximo de revoluciones —origen del ruido reportado—. La revisión interna evidenció además polvo sobre el cableado y la unidad de estado sólido, cuyos conectores SATA de datos y energía se verificaron y reasentaron (Figura 3). La batería CMOS entregó 1,9 V en la medición con multímetro, muy por debajo de los 3 V nominales de una CR2032, confirmando la causa de la pérdida de fecha y hora, tal como describe la guía de fallas comunes estudiada en la asignatura (Sybal, s.f.). La causa raíz se determinó así: obstrucción térmica por suciedad acumulada durante años sin mantenimiento, agravada por pasta térmica seca y batería CMOS agotada.

*Acumulación extrema de polvo y pelusa en el ventilador del procesador durante la inspección inicial*

*Nota.* La masa de pelusa retirada bloqueaba por completo el paso de aire entre las aspas y el disipador. Fotografía tomada por los autores durante el diagnóstico (10 de julio de 2026).

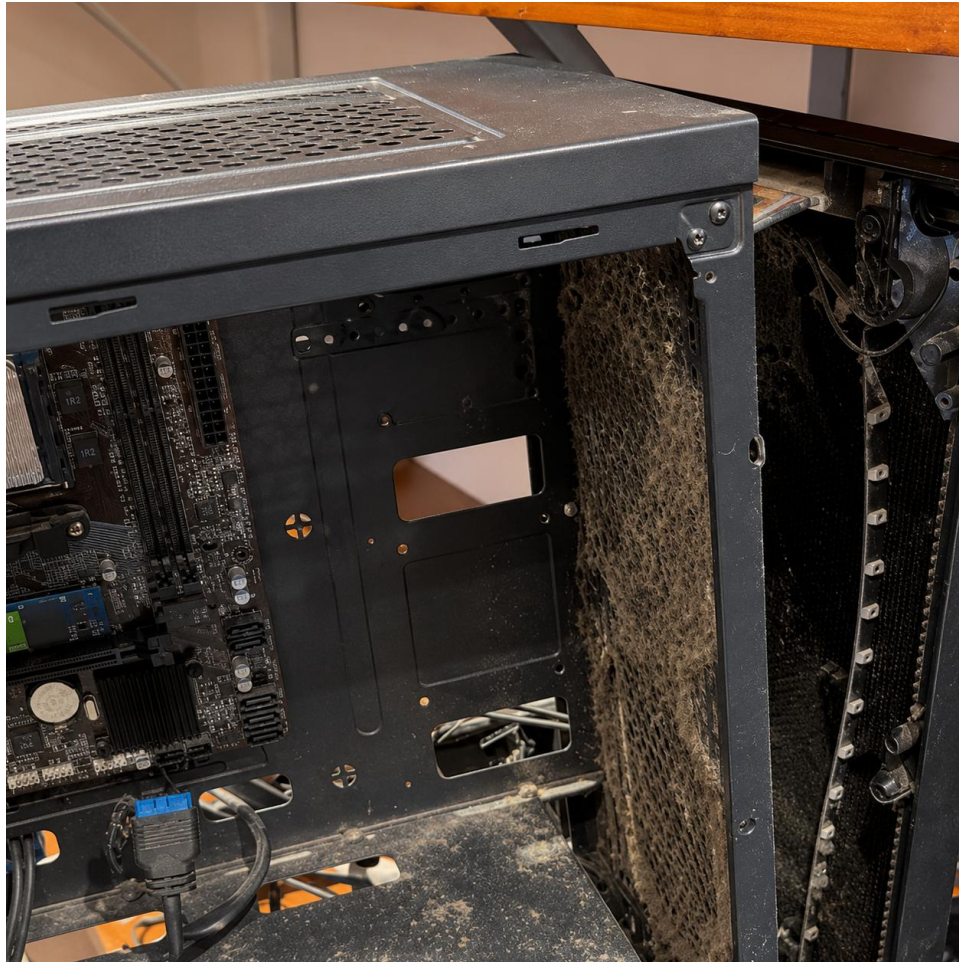
**Figura 2**

*Filtro y panel frontal del gabinete obstruidos por suciedad*

*Nota.* La capa de polvo adherida al filtro frontal impedía la entrada de aire fresco al gabinete, elevando la temperatura interna general. Fotografía tomada por los autores.

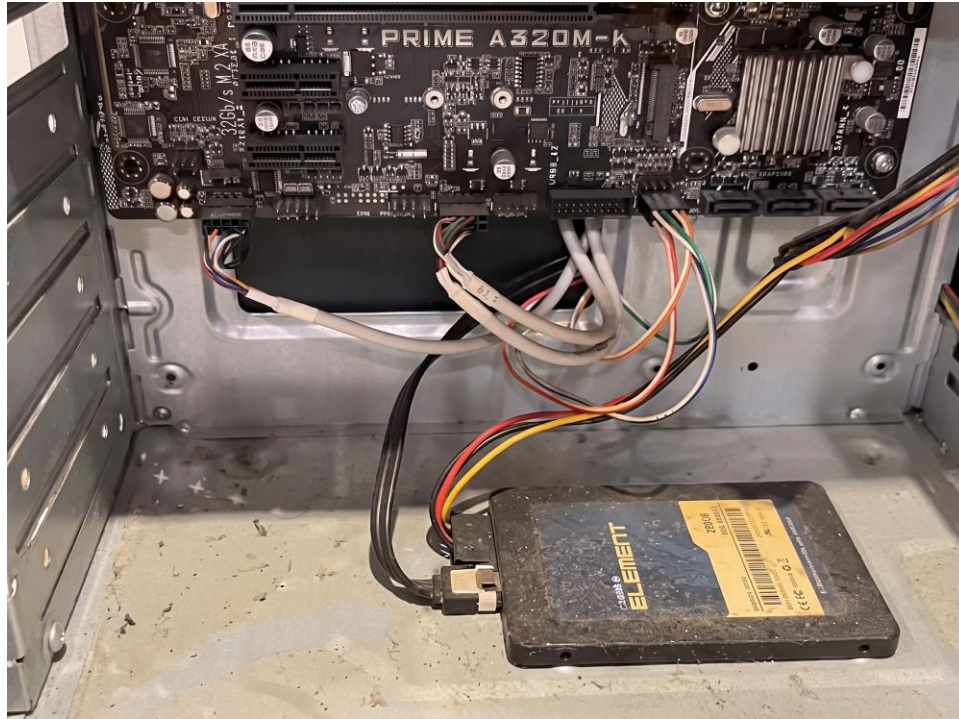
**Figura 3**

*Verificación y reasentamiento de los conectores SATA de la unidad de estado sólido*

*Nota.* Se comprobó la firmeza del cable SATA de datos y del conector de energía de la unidad de estado sólido y del disco mecánico, descartando fallas de lectura de disco descritas en la guía de diagnóstico. Obsérvese el polvo depositado sobre la bandeja y la unidad antes de la limpieza.

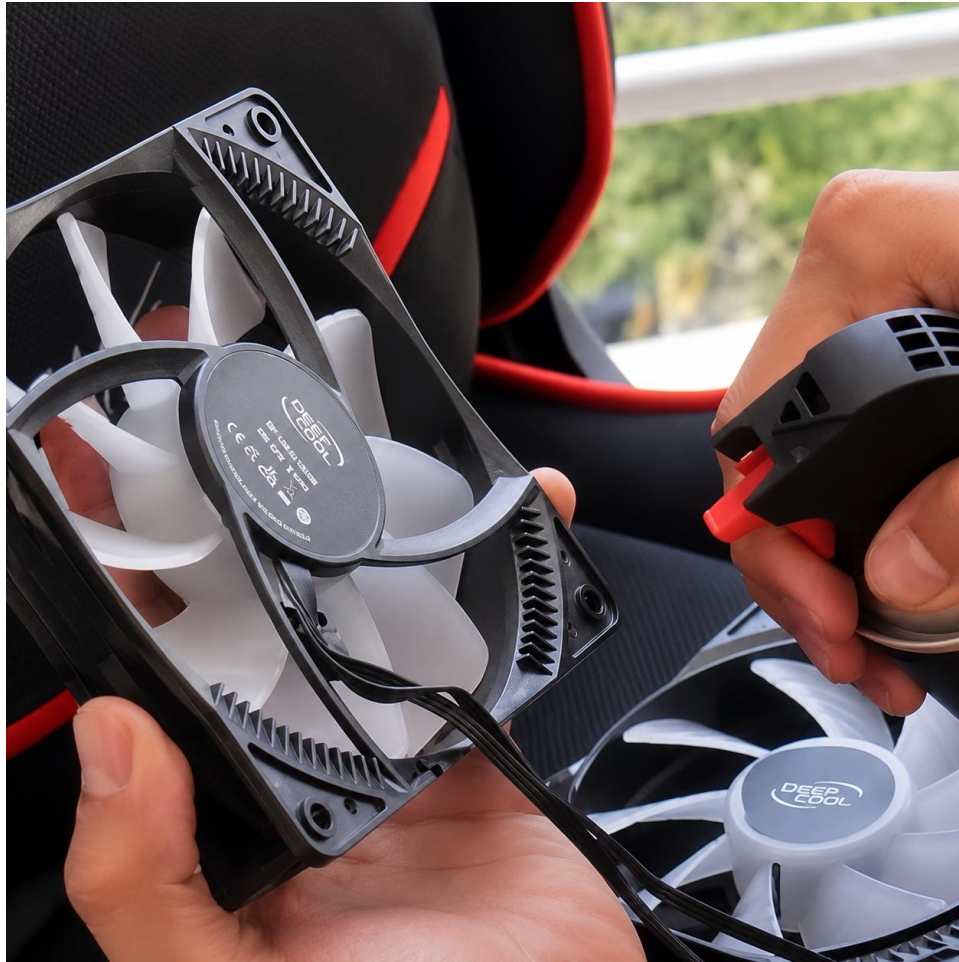
#### **Figura 4**

*Limpieza del ventilador con aire comprimido*

*Nota.* Las aspas se sujetan para impedir que giren durante el soplado; las ráfagas cortas evitan la condensación del propelente. Fotografía tomada por los autores durante la ejecución (11 de julio de 2026).

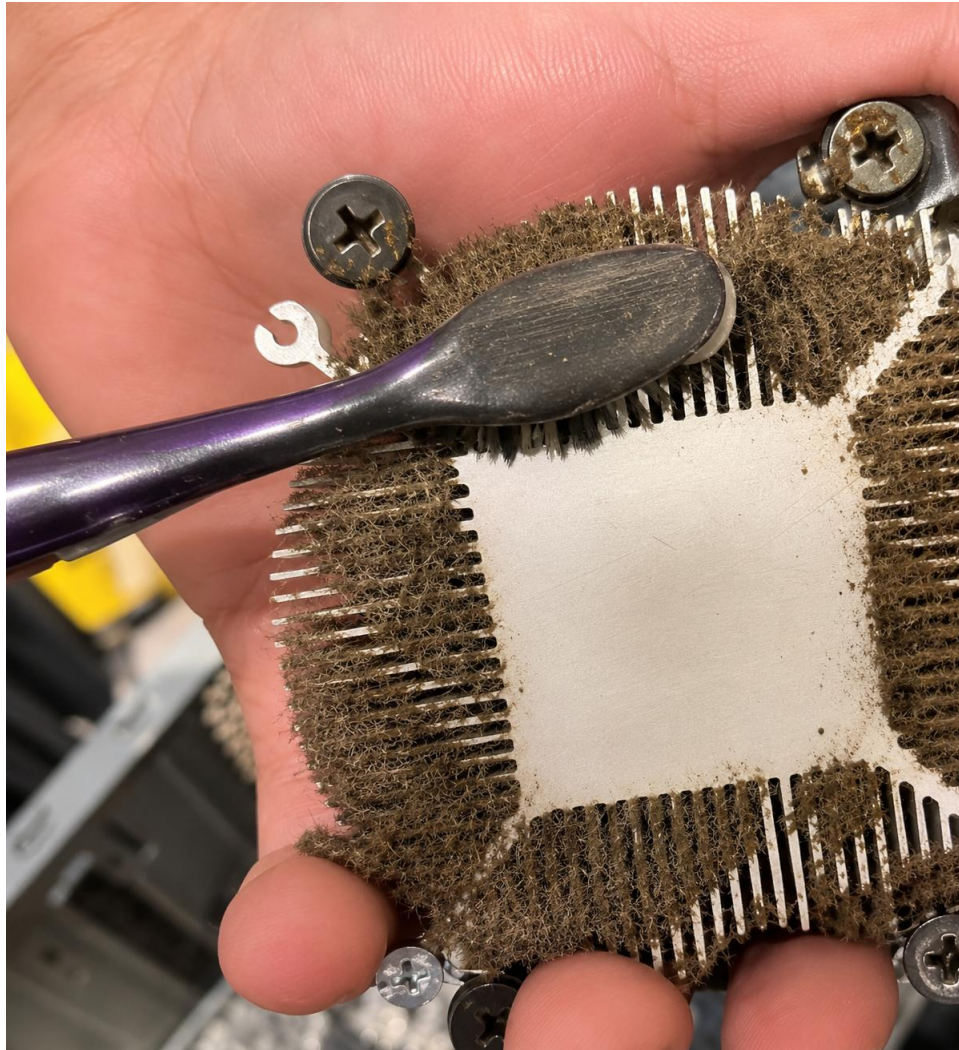
## Figura 5

*Limpieza de las aletas del disipador del procesador con brocha antiestática*

*Nota.* El polvo compactado entre aletas actúa como aislante térmico y anula la superficie efectiva de disipación; la brocha desprende la suciedad que el aire comprimido no arrastra. Fotografía tomada por los autores.

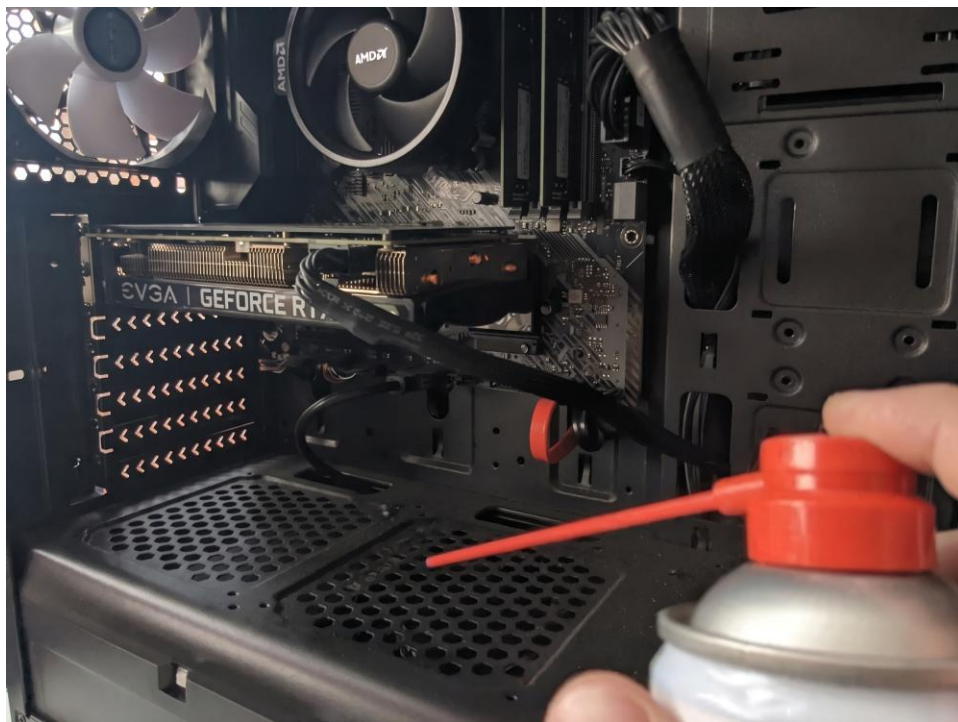
### **Figura 6**

*Limpieza interna general del gabinete con aire comprimido*

*Nota.* El soplado se dirige desde los componentes hacia las rejillas de salida para expulsar el polvo del gabinete en lugar de redistribuirlo. Fotografía tomada por los autores.

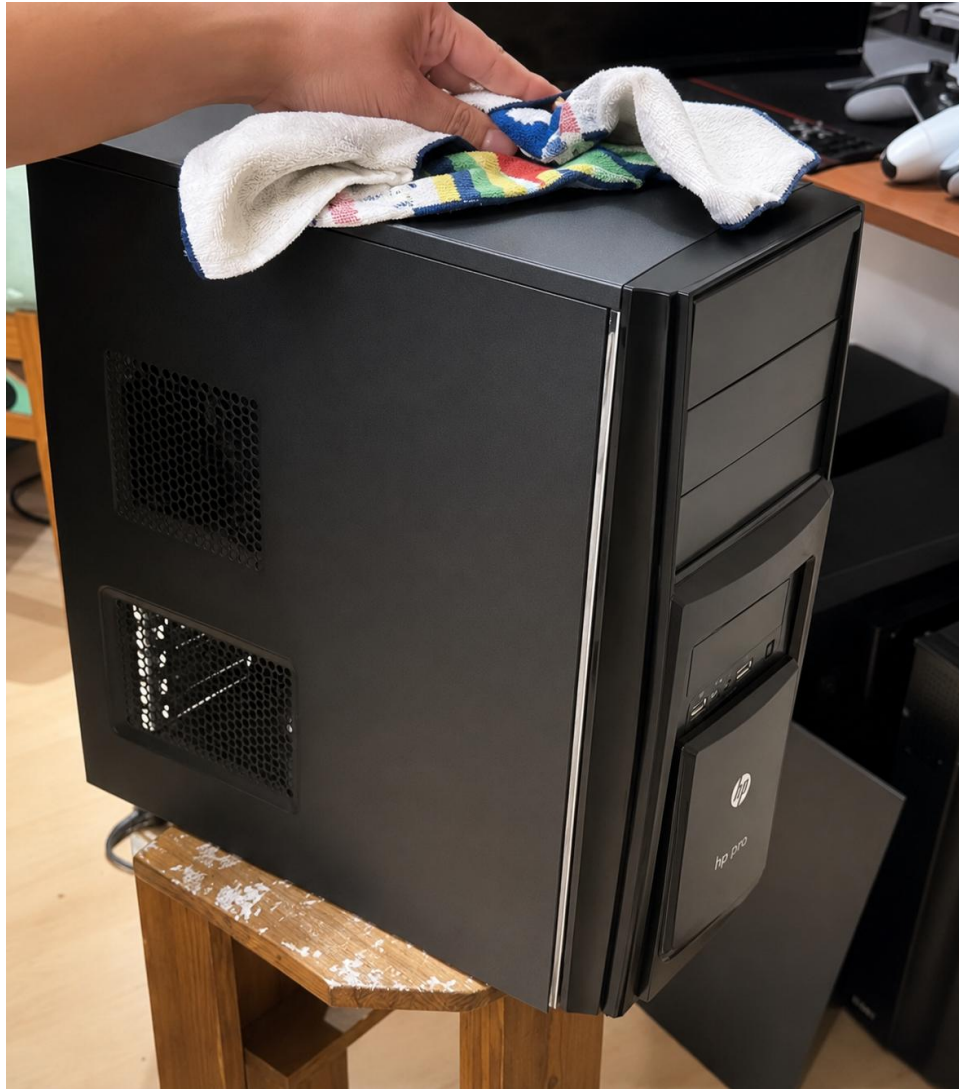
## **Figura 7**

*Limpieza exterior del gabinete y del panel frontal*

*Nota.* El paño de microfibra ligeramente humedecido retira el polvo superficial sin riesgo de filtración de líquidos hacia el interior. Fotografía tomada por los autores.

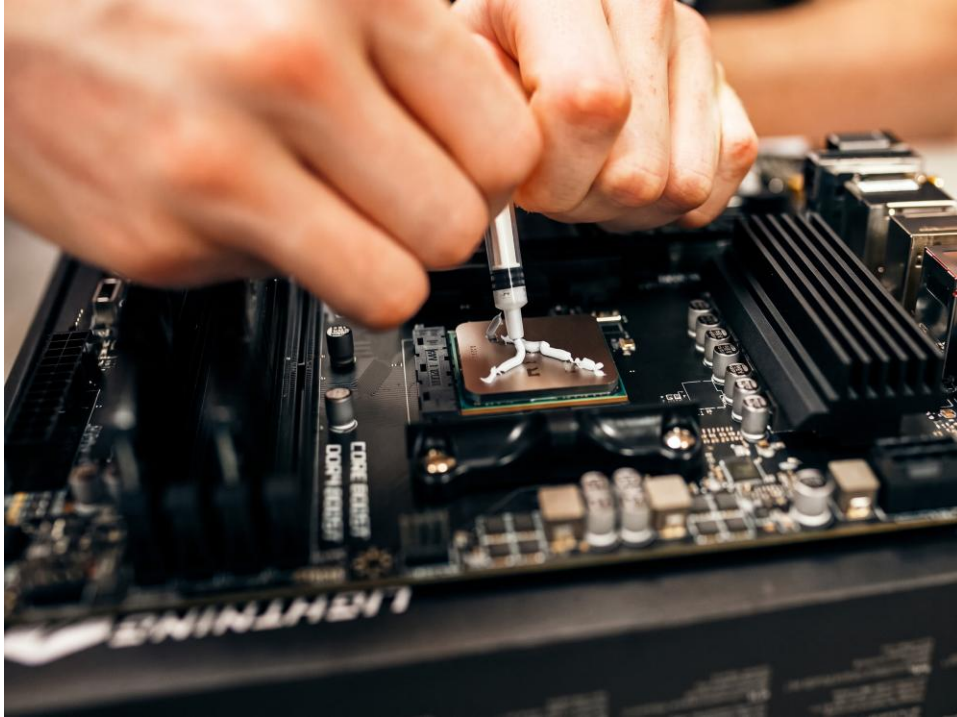
## Figura 8

*Aplicación de pasta térmica nueva sobre el encapsulado del procesador*

*Nota.* La pasta térmica restituye la interfaz de transferencia de calor entre el procesador y la base del disipador; se aplicó tras limpiar los residuos secos con alcohol isopropílico al 99 %. Fotografía tomada por los autores.

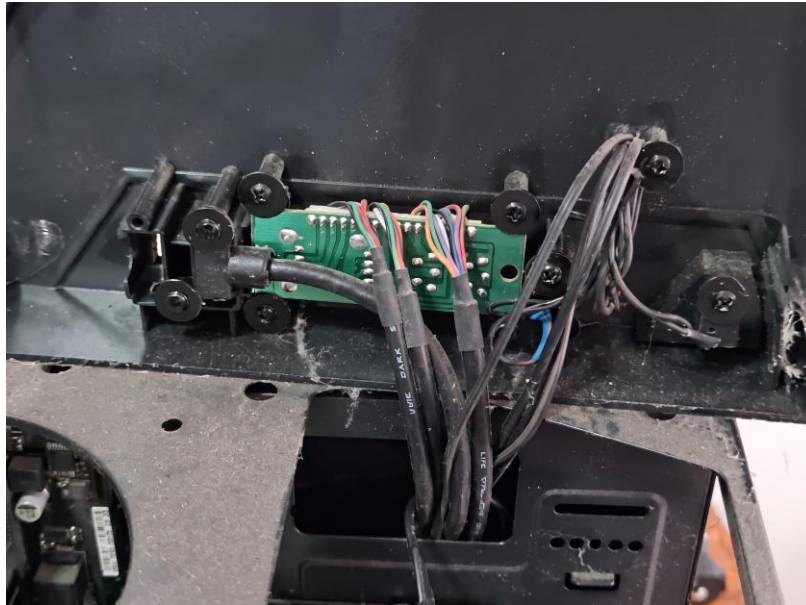
### **Figura 9**

*Verificación y reconexión del cableado del panel frontal del gabinete*

*Nota.* Los conectores del botón de encendido, indicadores LED, USB y audio se contrastaron con la serigrafía de la placa base antes del cierre del gabinete. Fotografía tomada por los autores.

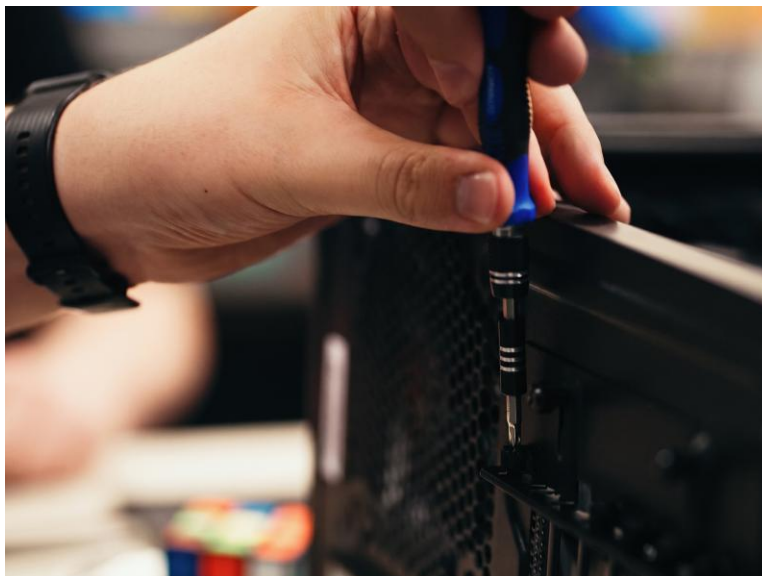
### **Figura 10**

*Ajuste de la tornillería del gabinete durante el reensamblaje*

*Nota.* El ajuste firme —sin exceso de torque— de tapas y bahías elimina vibraciones y ruidos asociados. Fotografía tomada por los autores.

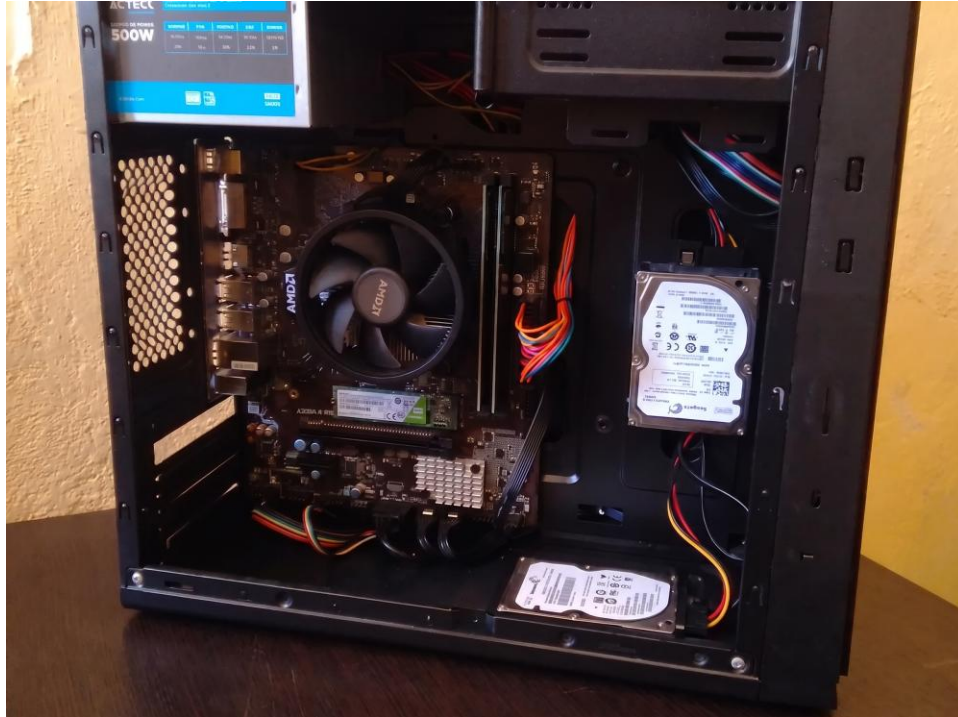
**Figura 11**

*Vista interior del equipo reensamblado tras la limpieza*

*Nota.* Componentes limpios, cableado ordenado y unidades de almacenamiento fijadas en sus bahías; compárese con el estado inicial de las Figuras 1 a 3. Fotografía tomada por los autores.

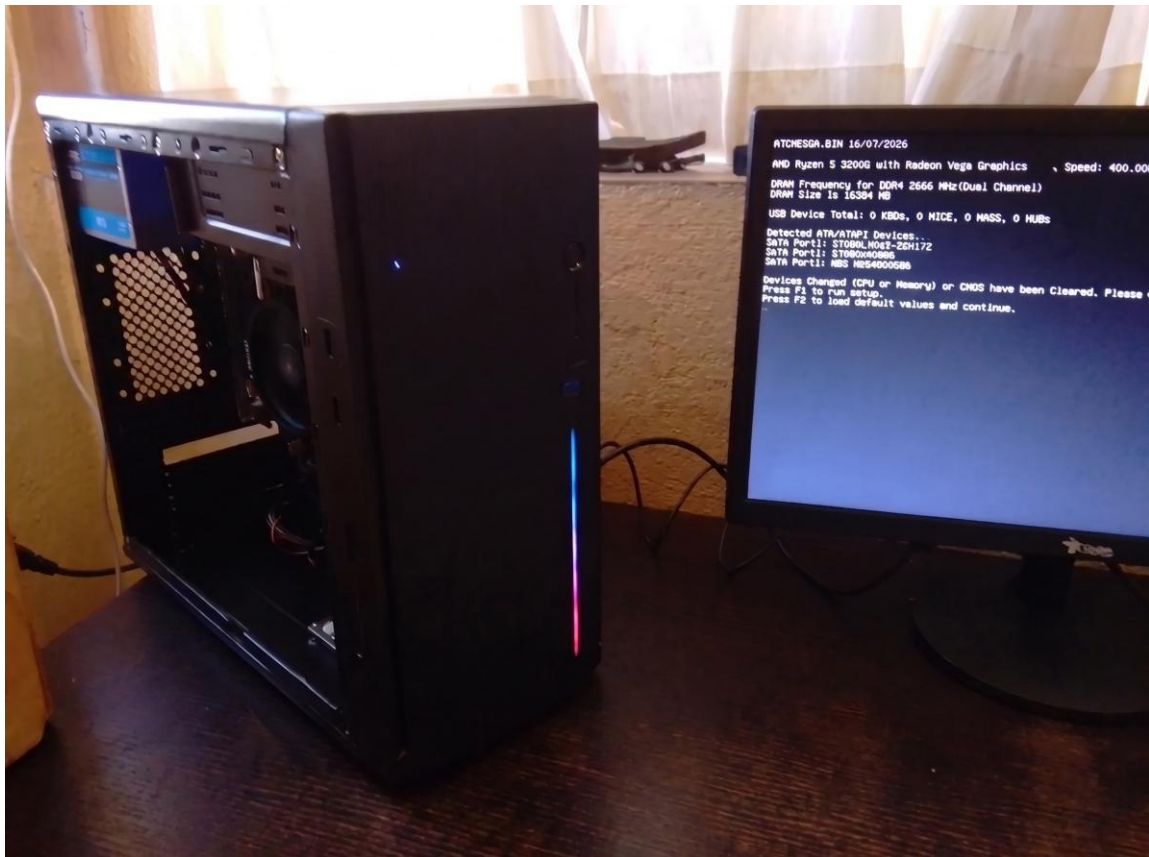
**Figura 12**

*Prueba de encendido y pantalla de autodiagnóstico POST tras el mantenimiento*

*Nota.* El POST detecta el procesador, la memoria en doble canal y las unidades SATA; el aviso de CMOS reiniciado corresponde al reemplazo de la batería y se resolvió configurando fecha y hora en el firmware UEFI. Fotografía tomada por los autores.
